RESTAURACIÓ DE LA CASA DEL METGE DE LA COLÒNIA INDUSTRIAL DE BORGONYÀ, AL TERME MUNICIPAL DE SANT VICENÇ DE TORELLÓ

Plànol
ESTAT INICIAL
SITUACIÓ

Plànol
ESTAT INICIAL
EMPLAÇAMENT

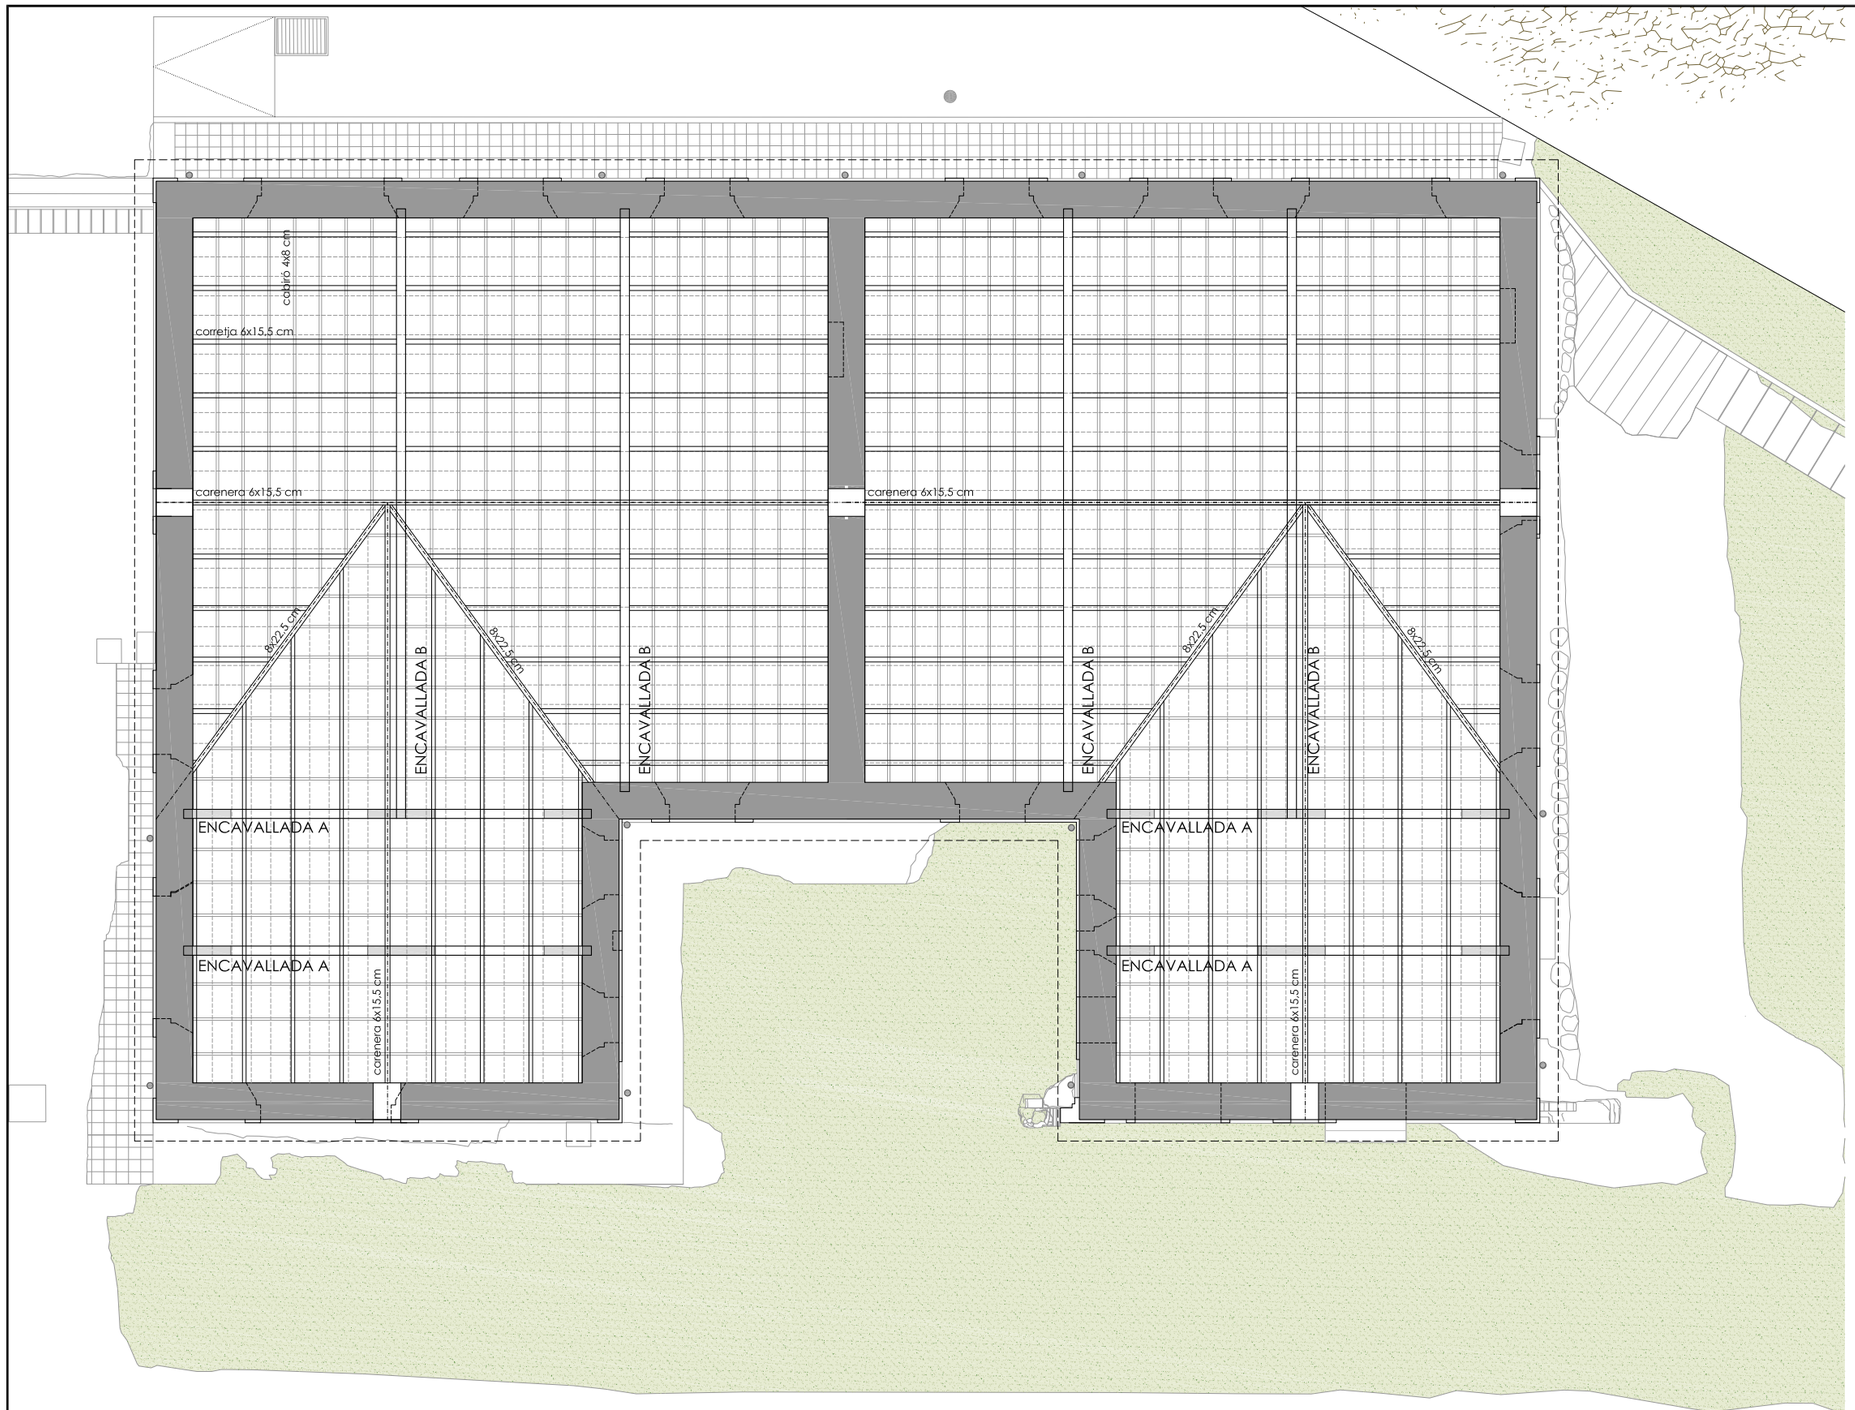
Plànol
ESTAT INICIAL
SOSTRES

Ensorrament del fals sostre

Ensorrament de part del rossetó

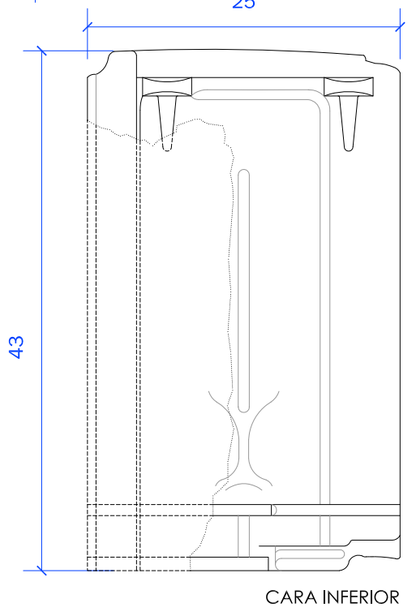
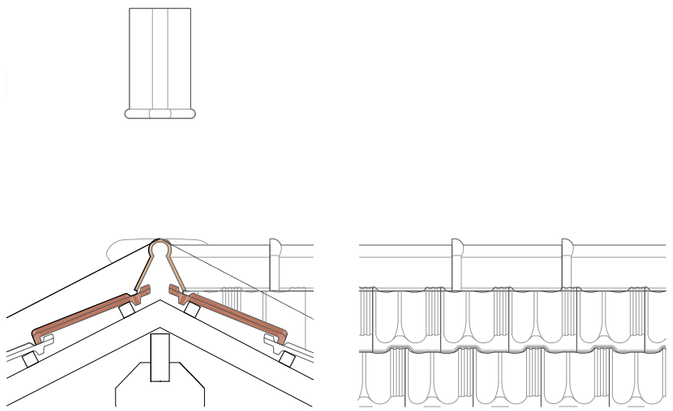
Plànol
ESTAT INICIAL
ELEMENTS SINGULARS. TEULA

TEULA
Element de revestiment de la coberta inclinada. Teula plana de dimensions 25,5 x 43 cm de ceràmica vermella amb un gruix variable de 3-5 cm. Originald de la casa ARDI de Sant Martí de Provençals.

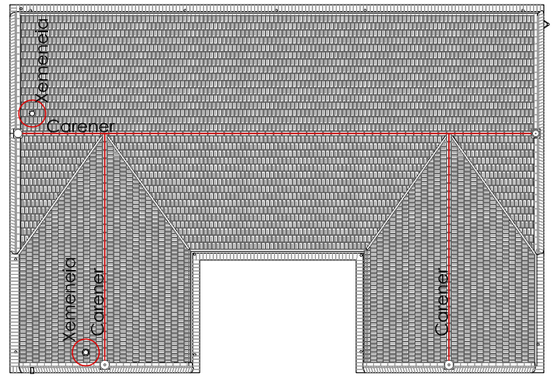
PEÇA DE
CARENER

CARENER
Configuració del perímetre de la coberta superior mitjançant element singular de forma V, amb unes dimensions de 0,35x0,20 m de base i una alçada de 0,17 m.

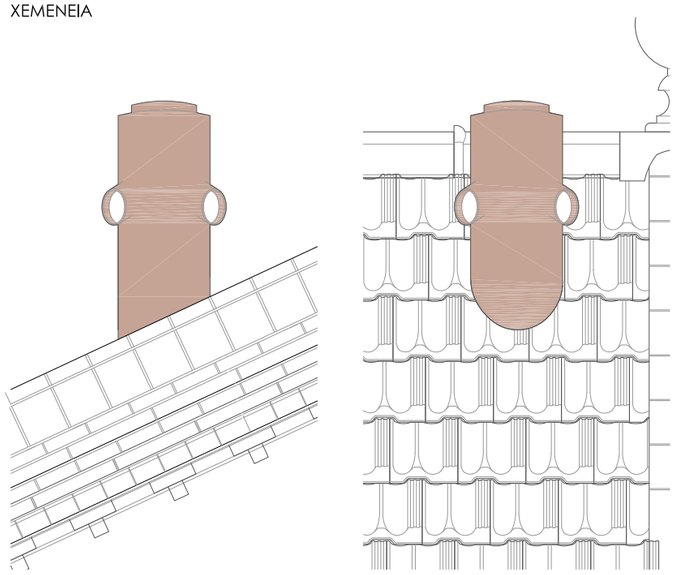
XEMENEIA
Element singular de coberta de sortida de fums amb 3 boques de sortida amb un angle de 57º en direcció a la part inferior, format per ceràmica vermella amb una alçada 0,70 m. Actualment sense remat superior.

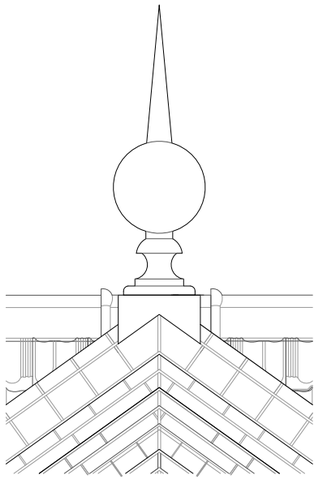
CORONAMENT FAÇANA SUD
Dues unitats del coronament singular de façana en bon estat de conservació, tal i com s'indica en les fotografíes adjuntes.

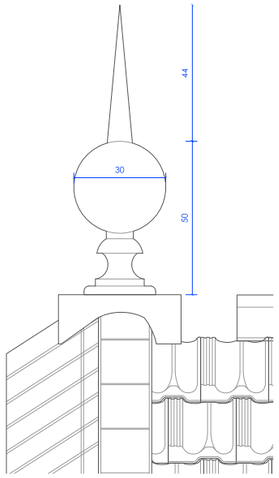
CORONAMENT FAÇANA EST
Una unitat del coronament singular de façana en mal estat de conservació, tal i com s'indica en les fotografíes adjuntes. Només hi ha el peu de l'element on es recolzava i part de l'estructura interior.

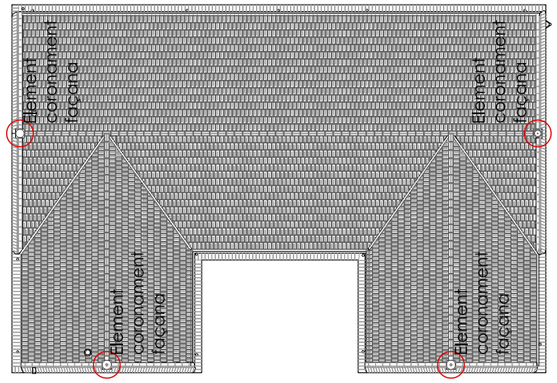
ELEMENT CORONAMENT ALÇATS
Element singular de coberta de coronament de façana. Base, on es recolza l'element amb l'adaptació a les inclinacions de la coberta i esfera de zenc de diàmetre 0,30 m amb i acabat amb una punxa de secció cònica.

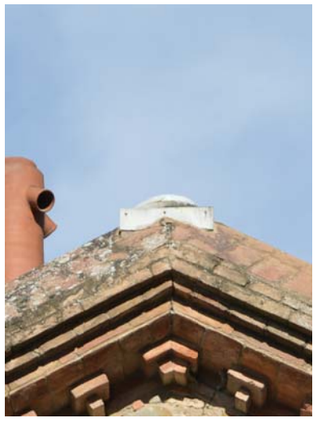
CORONAMENT FAÇANA OEST
Una unitat del coronament singular de façana en mal estat de conservació, tal i com s'indica en les fotografíes adjuntes. Només hi ha el peu de l'element on es recolzava.
