**RESTAURACIÓ DE LA CASA DEL METGE DE LA COLÒNIA INDUSTRIAL DE BORGONYÀ, AL TERME MUNICIPAL DE SANT VICENÇ DE TORELLÓ**

**PROPOSTA DE RESTAURACIÓ**

FAÇANES. LESIONS

ALÇAT NORD

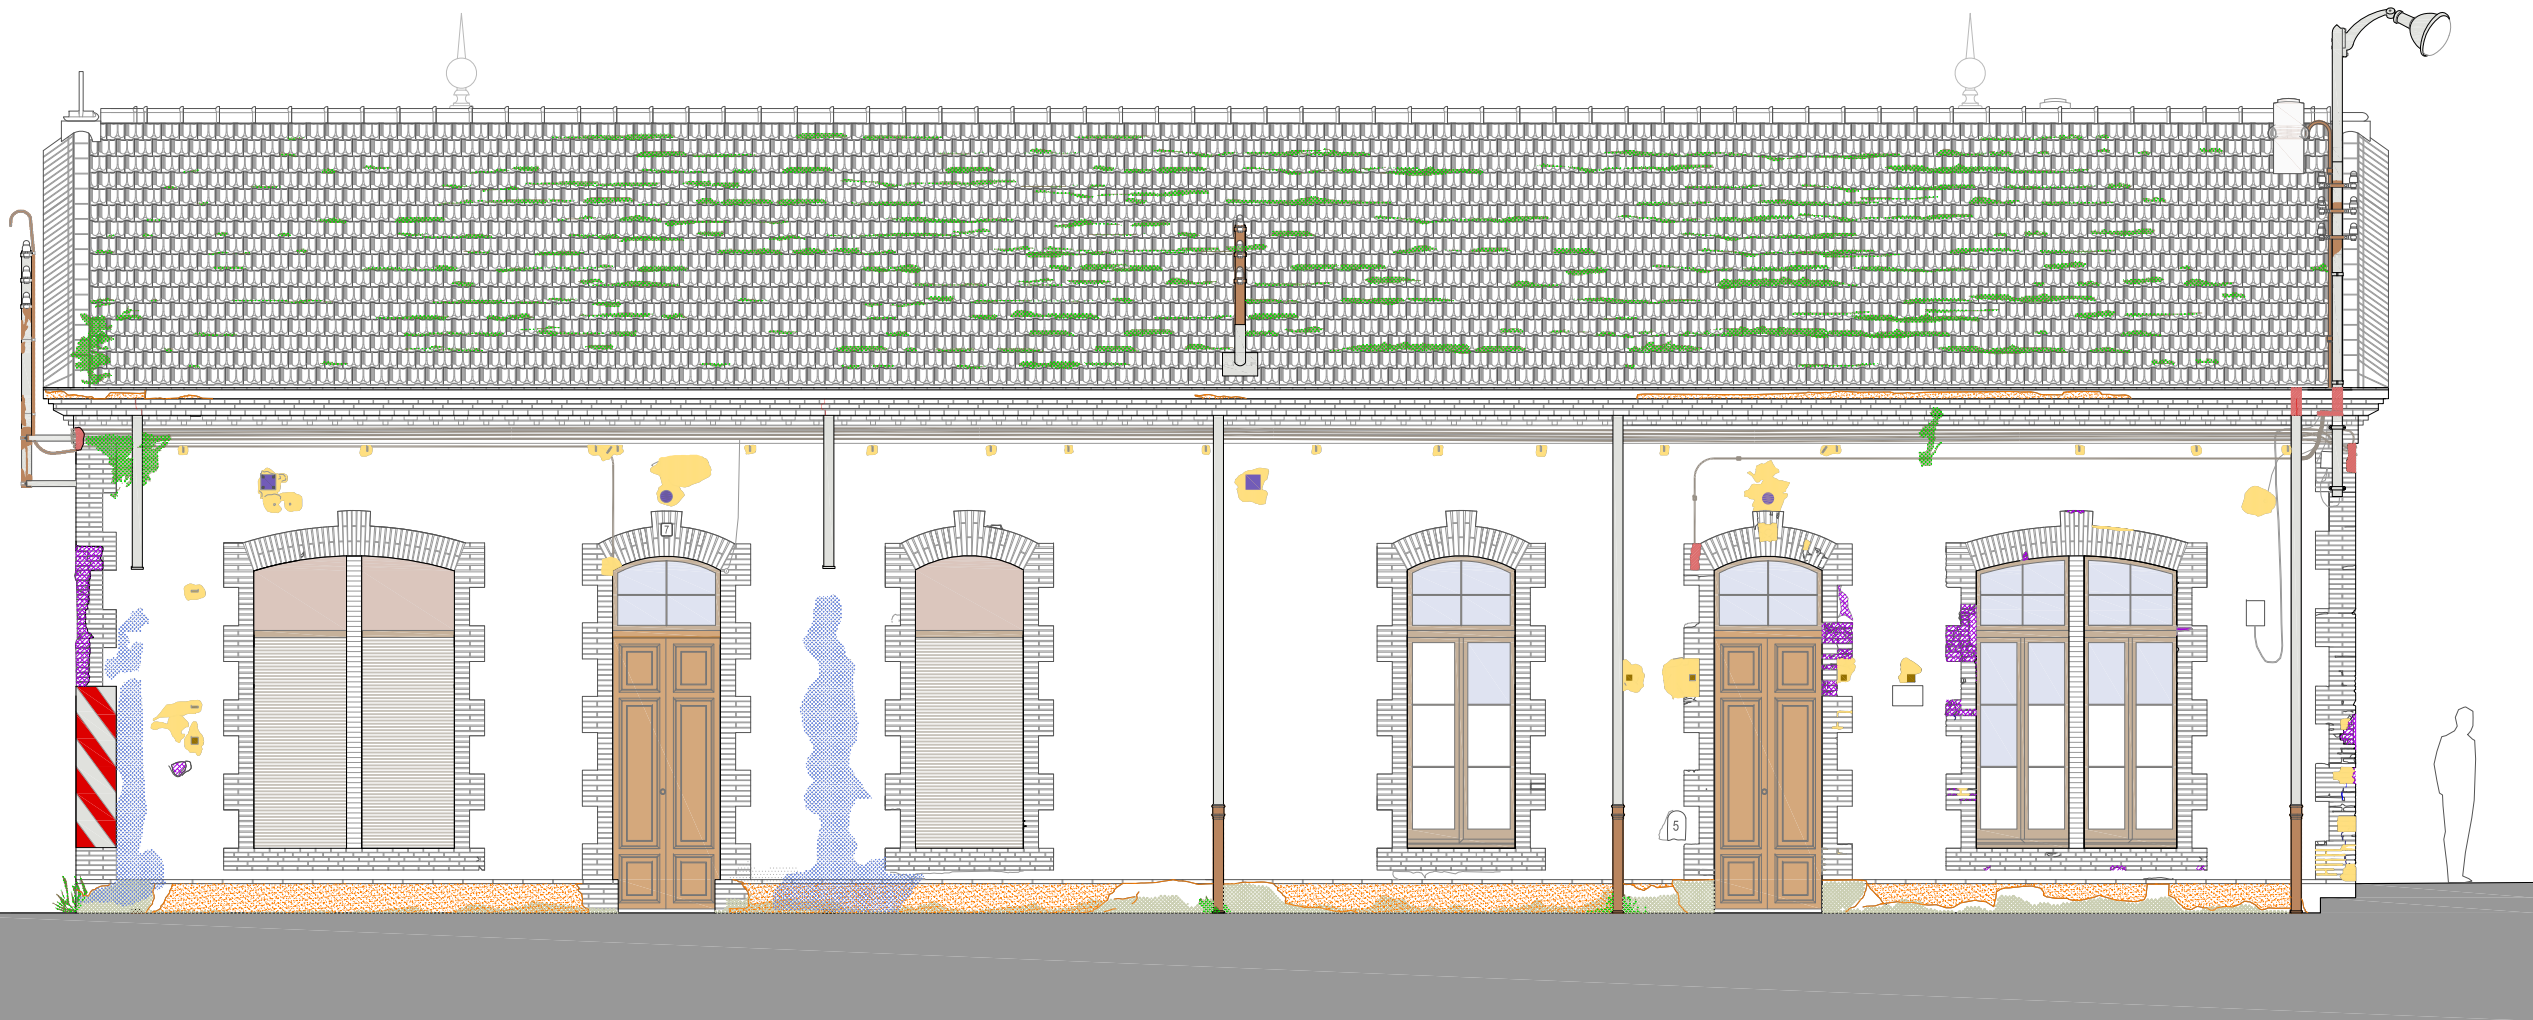
- LLEGENDA LESIONS
- PER CAUSES MECÀNIQUES
- Fissures
  - Esquerdes
- HUMITATS
- FILTRACIONS
- acció directa de l'aigua
  - filtracions per la coberta
- CAPIL·LARITAT
- CONSEQUÈNCIA DE L'ABSORCIÓ
- Sals solubles o eflorescències
- VEGETACIÓ
- Creixement de plantes
- DEFICIÈNCIES I ALTERACIONS
- Pèrdua de secció
  - Pèrdua de revestiment
  - Afegit de morter
  - Oxidació
  - Tapiat de fàbrica de maó
  - Elements sortints de fusta
  - Elements sortints d'acer
  - Elements de fàbrica maó o rajola ceràmica fruits d'ampliacions o de reformes anteriors
  - Deterioraments i forats degut a l'aparició d'elements intrusius
- INSTAL·LACIONS EXISTENTS
- Cablejat, tubs i conductes

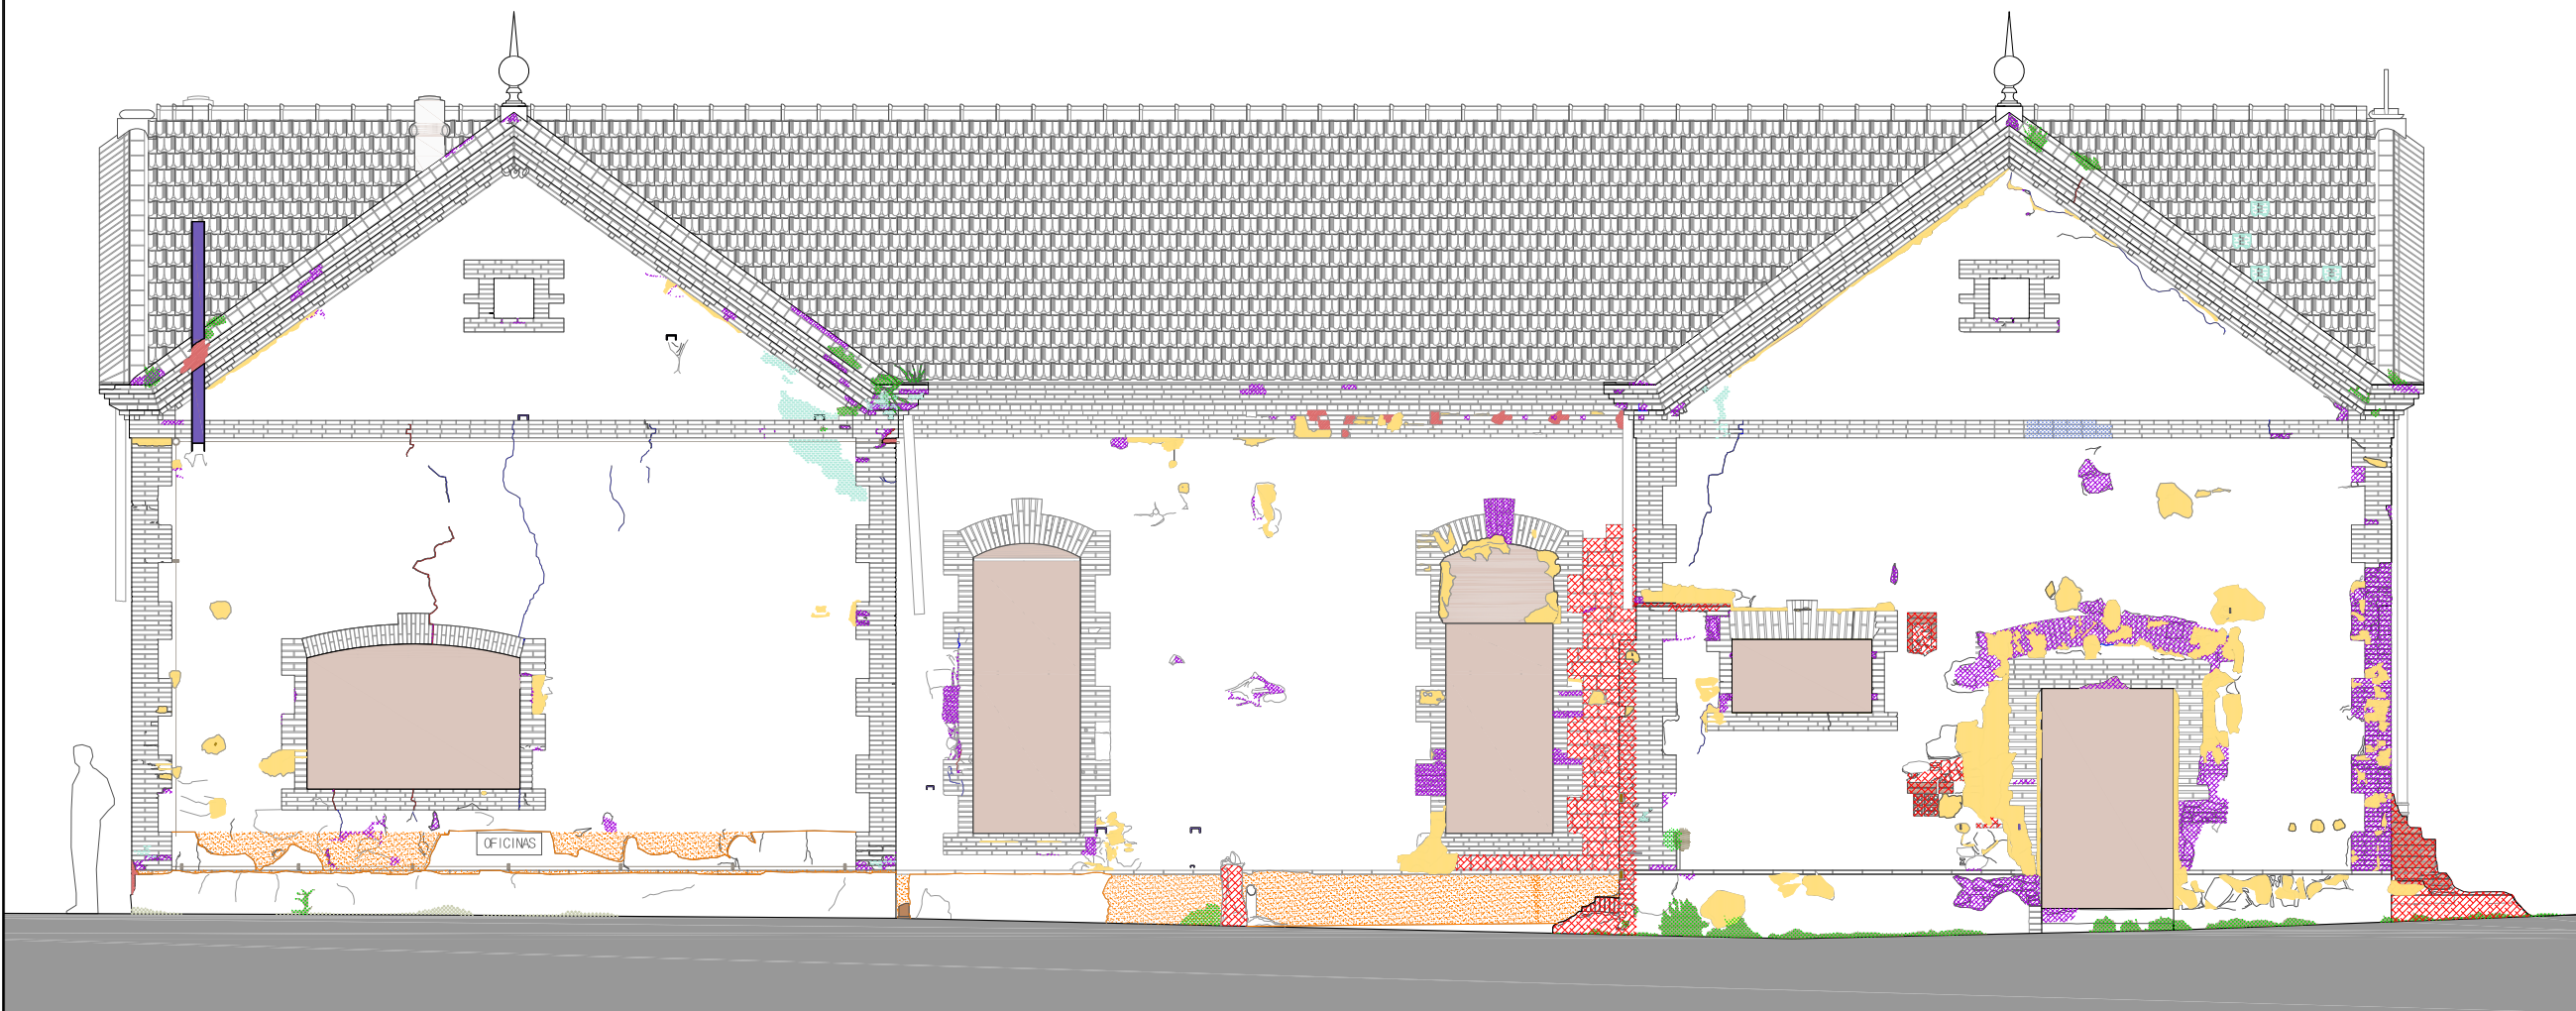
**PROPOSTA DE RESTAURACIÓ  
FAÇANES. LESIONS  
ALÇAT SUD**

| LLEGENDA LESIONS | |

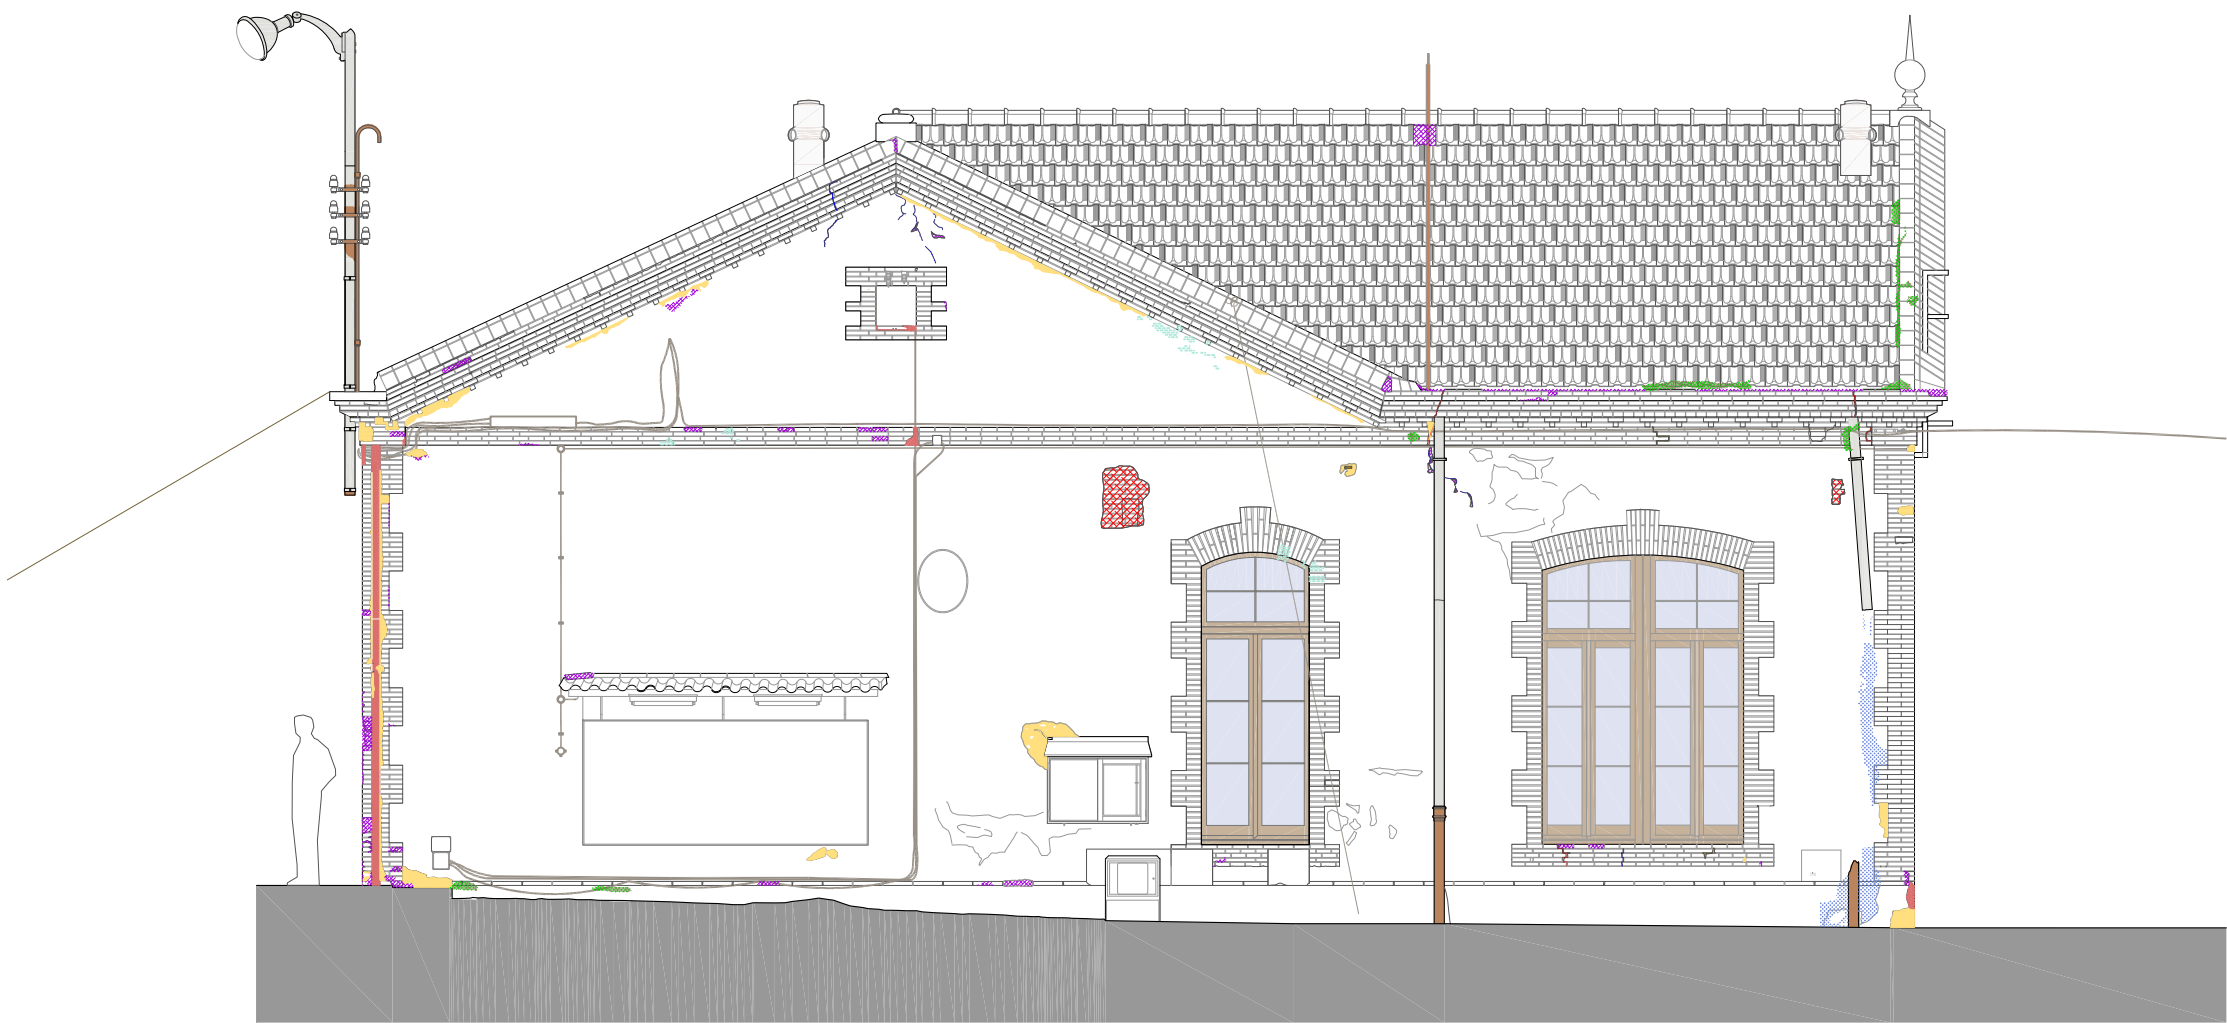
Plànol  
**PROPOSTA DE RESTAURACIÓ  
FAÇANES. LESIONS  
ALÇAT OEST**

| LLEGENDA LESIONS | |

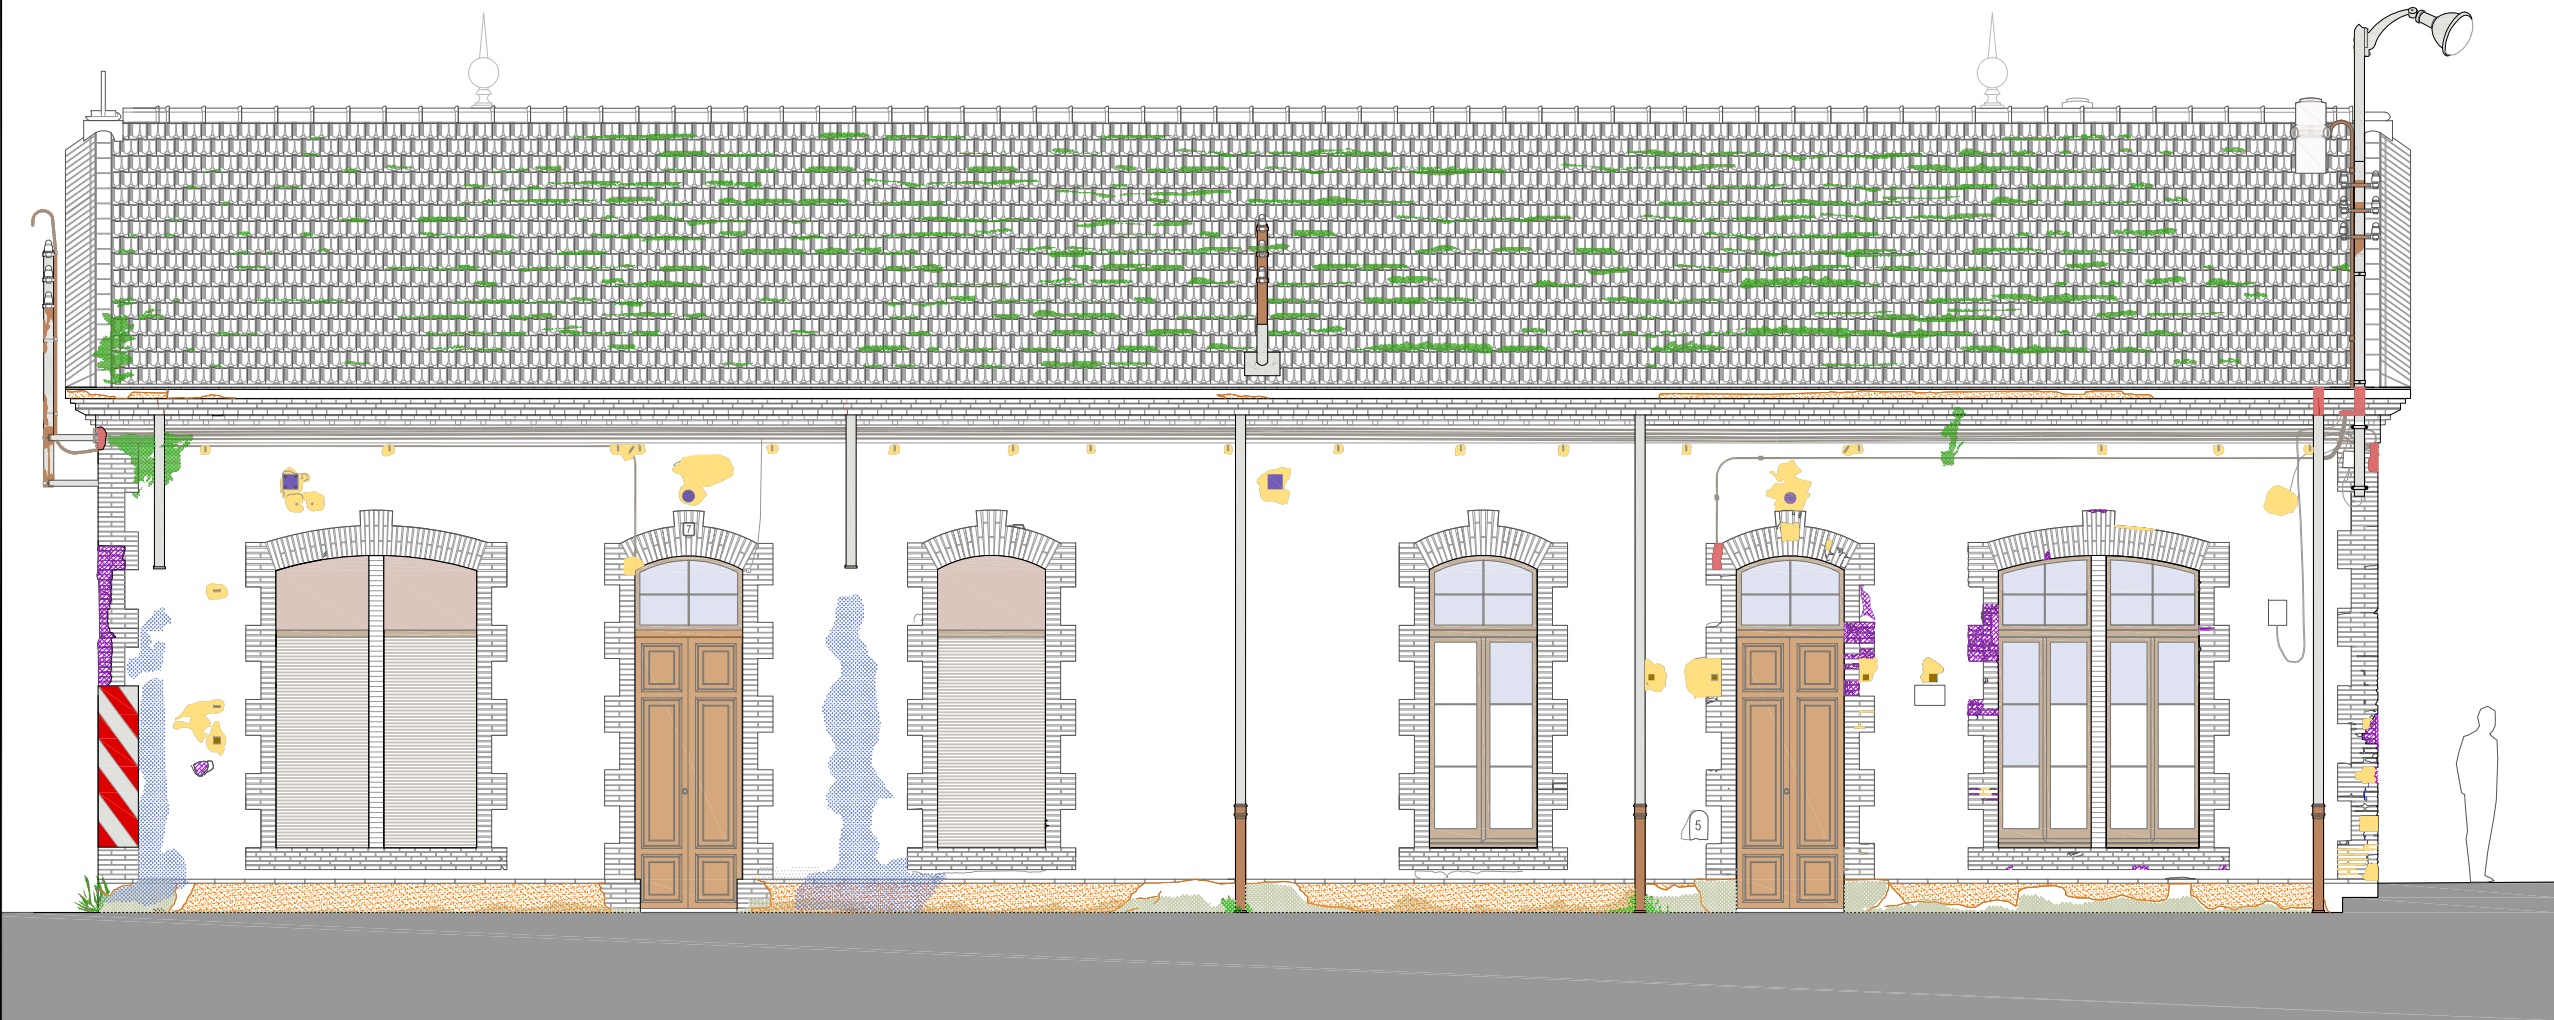
REPARACIÓ DE LESIONS

REPARACIONS DE FISSURES I ESQUERDES

- Fissures. Segellat amb morter de calç. Veure detall FC.
- Esquerves. Segellat amb morter de calç. Veure detall FC.

- Extracció de les parts del revestiment que es conserven i que estan deteriorades per tal d'aplicar un nou revestiment continu que cobreixi el basament de l'edifici. Veure detall FB.

RESTITUCIONS

- Substitució dels tots baixants existents per uns de nous de zinc i de fossa en els últims 2metres amb collars de separació.
- Reconstrucció de la fàbrica de maó i dels paraments de paredat existents, segons cada cas, per tal de recuperar la configuració formal del volum original. Veure actuacions fusteries.

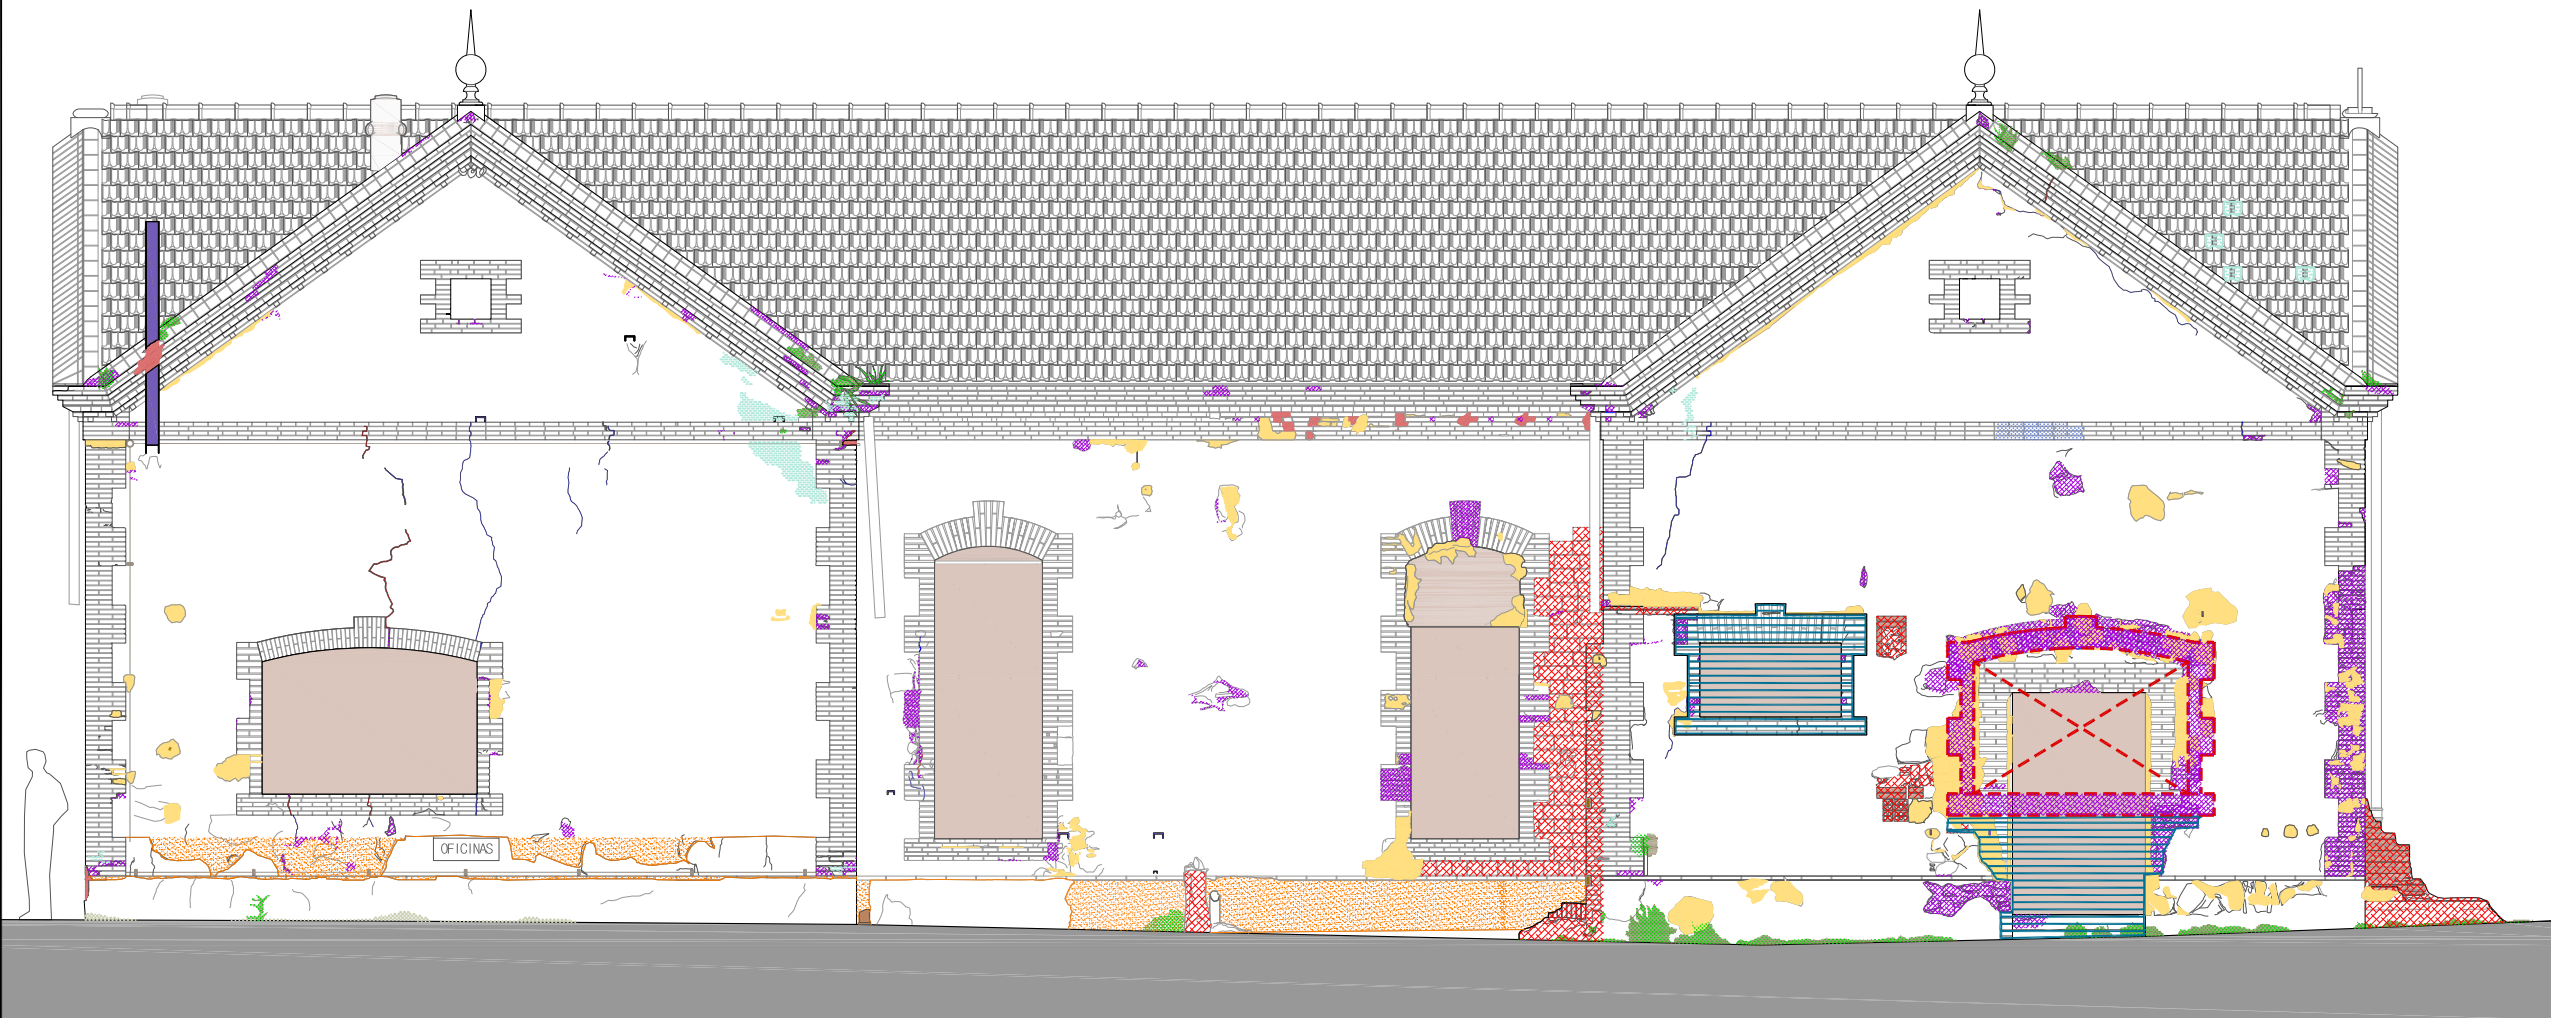
REPARACIÓ DE LESIONS

REPARACIONS DE FISSURES I ESQUERDES

- Fissures. Segellat amb morter de calç. Veure detall FC.
- Esquerves. Segellat amb morter de calç. Veure detall FC.

- Extracció de les parts del revestiment que es conserven i que estan deteriorades per tal d'aplicar un nou revestiment continu que cobreixi el basament de l'edifici. Veure detall FB.

RESTITUCIONS

- Substitució dels tots baixants existents per uns de nous de zinc i de fossa en els últims 2metres amb collars de separació.
- Reconstrucció de la fàbrica de maó i dels paraments de paredat existents, segons cada cas, per tal de recuperar la configuració formal del volum original. Veure actuacions fusteries.

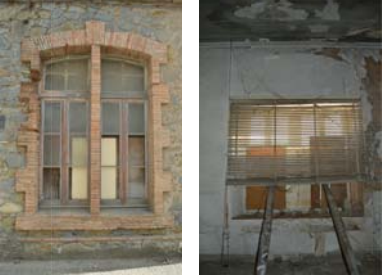
| | Int: la part superior a partir del travesser de fusta està tapiada. | |
| | Estat de conservació | |
| Finestra | Sup: es conserva l'original<br>Inf: es conserva l'original | Ext: deteriorada<br>Int: bó i part sup. es desconeix |
| Bastiment | Ext: es conserva l'original<br>Int: es desconeix la part sota el tapiat | Ext: deteriorat<br>Int: sup: es desconeix, inf: bó |
| Ferramentes | Es desconeix, element inaccessible | Es desconeix |
| Vidre | Es conserva el vidre simple original. | Inf: Manquen 7 vidres als quarterons. La resta bó amb deficiències segellat |

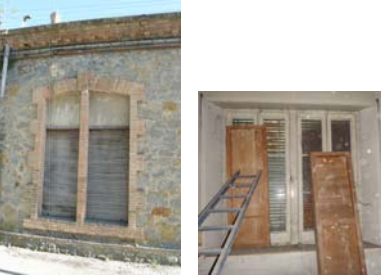
Fe 01 - B

| Descripció | Ext: es conserva la fusteria original i el travesser de fusta original. Està conformada per dues parts separades per un marlet d'obra a l'exterior, cada part té dues finestres separades pel travesser esmentat, la part superior està tapiada sobre un travesser de fusta fruit de la reforma i la inferior conté una persiana. | |
| | Int: la part superior a partir del travesser de fusta està tapiada i conté el caixó de la persiana enrotllable, per lo que es desconeix l'existència de la fusteria d'aquesta part. | |
| | Estat de conservació | |
| Finestra | Sup: es desconeix o inexistent<br>Inf: es conserva l'original | Sup: es desconeix o inexistent<br>Inf: bó |
| Ferramentes | Es desconeix, element inaccessible | Es desconeix |
| Vidre | Finestra sup: es desconeix, potser inexistent<br>Finestra inf: es conserven | Sup: inexistent<br>Inf: bó, amb deficiències en el segellat |

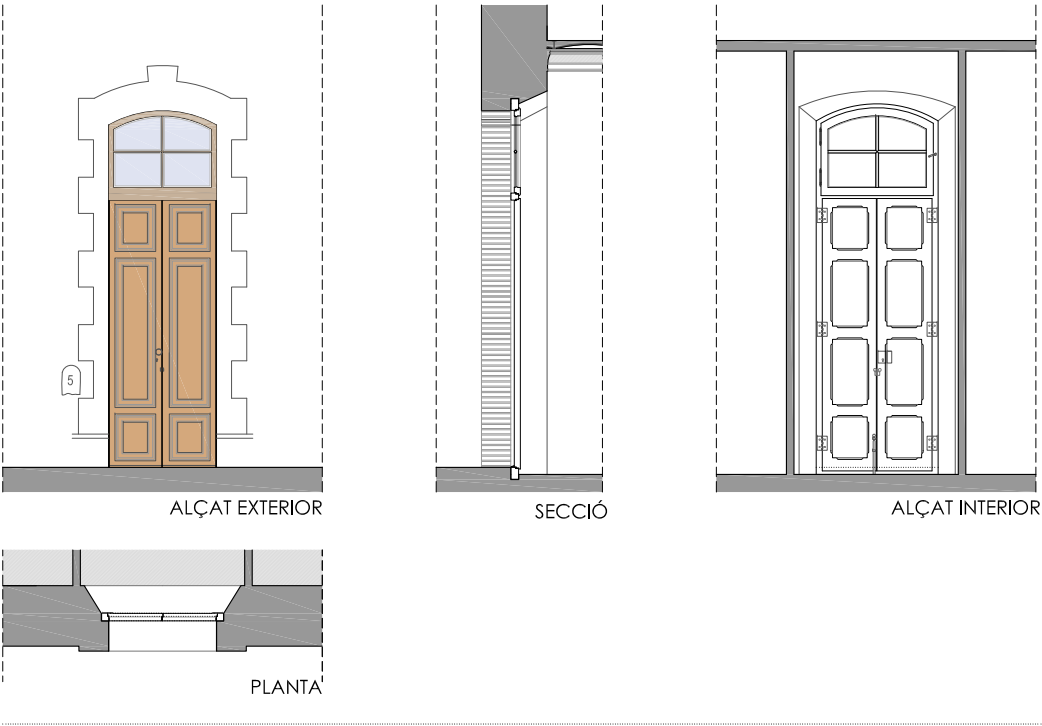
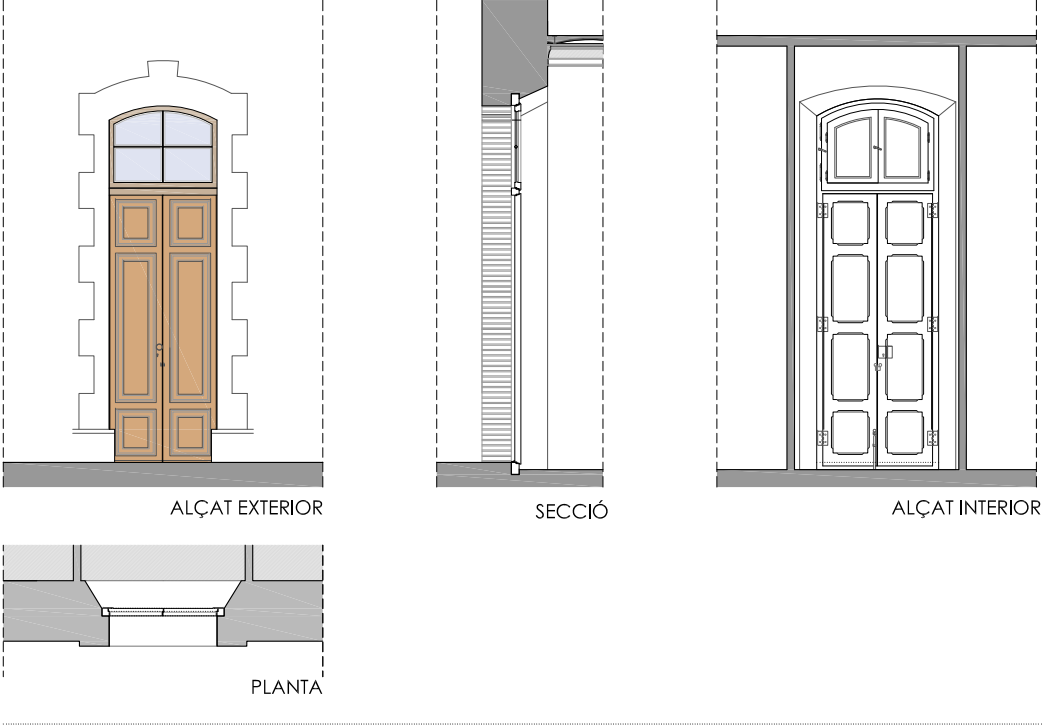
Fe 03- B

| Descripció | Ext: es conserva la fusteria original i el travesser de fusta original. Està conformada per dues parts separades pel travesser esmentat, la part superior està tapiada sobre un travesser de fusta fruit de la reforma i la inferior conté una persiana. | |
| Vidre | Es conserva el vidre simple original. | Bó amb deficiències segellat |

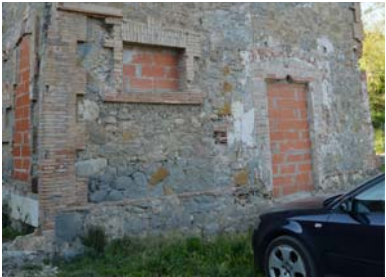
Fe 05- B

| Descripció | Ext: No es conserva la configuració formal de l'obertura original. L'obertura original correspon a l'obertura simètrica a la Fe 05- A.<br><br>Fruit de reformes posteriors, a l'alçat sud, part de l'habitatge del metge, hi ha dues obertures, l'una a mode de finestra rectangular i l'altre com a porta, totes dues resten tapiades. | Ext.<br> |

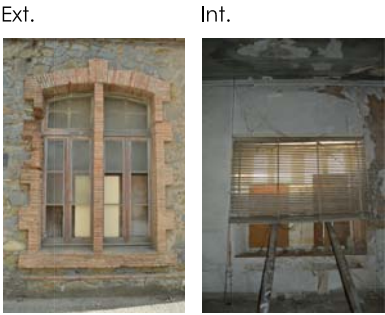
Fe 01- A

- FUSTERIA SUPERIOR I INFERIOR: FUSTERIA A RESTAURAR
- Conservació del travesser de fusta original, neteja, sanejat i restauració del mateix.
  - Desmuntatge de la fusteria per a ser restaurada manualment i posterior col·locació.

- Protecció de la fusteria abans, durant i després de ser restaurada.
    - Extracció provisional, emmagatzematge i protecció dels vidres existents.

- Revisió, neteja i sanejat de la fusteria i dels vidres existents, incloent l'estat dels ribets.
    - Tractament de la fusta mitjançant decapat, aplicació de dues capes d'oli de llinasa cru, premsat en fred.

- Incorporació dels vidres sanejats existents i dels 5 vidres nous faltants
    - Frontisses i ferramentes originals a revisar, ajustar i reparar. Acabat amb esmalt mate.

- Bastiment de fusta original a revisar, ajustar i reparar. Acabat amb esmalt mate.
  - Neteja i reconstrucció del perímetre de l'obertura afectat.
  - Treballs d'acabat del revestiment interior del perímetre afectat amb ús dels materials originals de l'edifici.

PORTICONS SUPERIORS: NOUS. Seguint el model Fe08-A, adaptat a les noves dimensions.

PORTICONS INFERIORS: NOUS. Seguint el model Fe04-A.

- En qualsevol cas, s'haurà de realitzar:
- Desmuntatge de la fàbrica de maó existent que conforma el tapiat per tal de recuperar l'obertura original. Avaluació de l'existència i de l'estat de la llinda i dels brancals de l'obertura original.
  - Desmuntatge de la persiana.

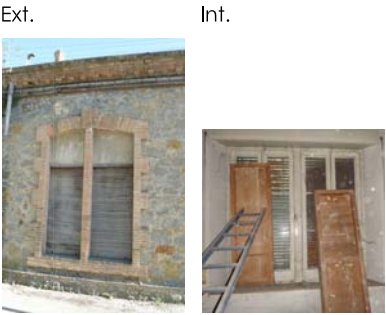
Fe 01- B

Actuació

- FUSTERIA SUPERIOR:
- si és original: fusteria a restaurar, seguint instruccions de Fe01- A
  - si és inexistent: fusteria nova seguint el model Fe01, (veure plànol model fusteria fe01)

- FUSTERIA INFERIOR: FUSTERIA A RESTAURAR. Seguint instruccions de Fe01- A
- PORTICONS SUPERIORS:
- si són originals: porticons a restaurar, seguint instruccions de Fe01- A

- En qualsevol cas, s'haurà de realitzar:
- Desmuntatge de la fàbrica de maó existent que conforma el tapiat per tal de recuperar l'obertura original. Avaluació de l'existència i de l'estat de la llinda i dels brancals de l'obertura original.

- Desmuntatge de la persiana i de la caixa de persiana per tal de recuperar l'obertura original.
  - En el cas que sigui necessari, frontisses i ferramentes noves.

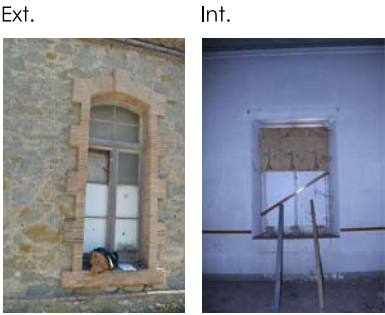
Fe 02- A

Actuació

FUSTERIA SUPERIOR: FUSTERIA A RESTAURAR. Seguint instruccions de Fe02- C

FUSTERIA INFERIOR: FUSTERIA A RESTAURAR. Seguint instruccions de Fe02- C

En qualsevol cas, s'haurà de realitzar:

- Desmuntatge de la fàbrica de maó existent que conforma el tapiat per tal de recuperar l'obertura original. Avaluació de l'existència i de l'estat de la llinda i dels brancals de l'obertura original.
- En el cas que sigui necessari, frontisses i ferramentes noves.

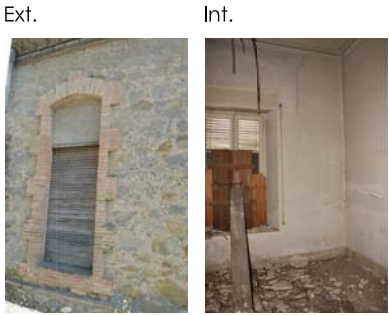
Fe 02- B

Actuació

FUSTERIA SUPERIOR:

En qualsevol cas, s'haurà de realitzar:

- Desmuntatge de la fàbrica de maó existent que conforma el tapiat per tal de recuperar l'obertura original. Avaluació de l'existència i de l'estat de la llinda i dels brancals de l'obertura original.
- Desmuntatge de la persiana i de la caixa de persiana per tal de recuperar l'obertura original.
- En el cas que sigui necessari, frontisses i ferramentes noves.

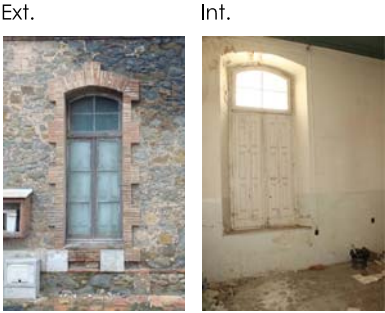
Fe 02- C

És la unitat del model Fe02 que es conserva gairebé en la seva totalitat.

Actuació

FUSTERIA INFERIOR I SUPERIOR: FUSTERIA A RESTAURAR

PORTICONS SUPERIORS: NOUS. Seguint el model Fe03-B.

PORTICONS INFERIORS: A RESTAURAR . Seguint instruccions de Fe02- C fusteria a restaurar

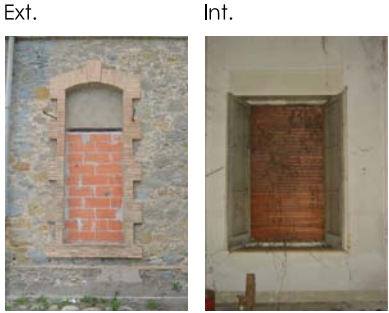
Fe 02- D

Actuació

FUSTERIA SUPERIOR:

En qualsevol cas, s'haurà de realitzar:

- Desmuntatge de la fàbrica de maó existent que conforma el tapiat per tal de recuperar l'obertura original. Avaluació de l'existència i de l'estat de la llinda i dels brancals de l'obertura original.
- Desmuntatge de la persiana i de la caixa de persiana per tal de recuperar l'obertura original.
- En el cas que sigui necessari, frontisses i ferramentes noves.

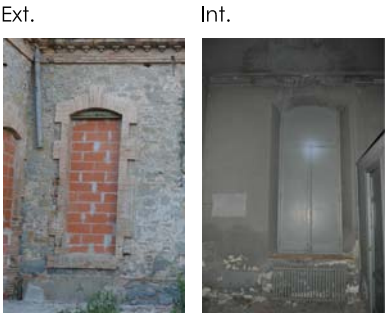
Fe 02- E

Actuació

FUSTERIA INFERIOR: FUSTERIA A RESTAURAR. Seguint instruccions de Fe02- C

PORTICONS INFERIORS: NOUS. Seguint el model Fe02-C (veure plànol Fusteria Fe02)

- En qualsevol cas, s'haurà de realitzar:
- Desmuntatge de la fàbrica de maó existent que conforma el tapiat per tal de recuperar l'obertura original. Avaluació de l'existència i de l'estat de la llinda i dels brancals de l'obertura original.
  - Desmuntatge dels plafons de fusta a mode de porticó fruit d'una reforma posterior.
  - En el cas que sigui necessari, frontisses i ferramentes noves.

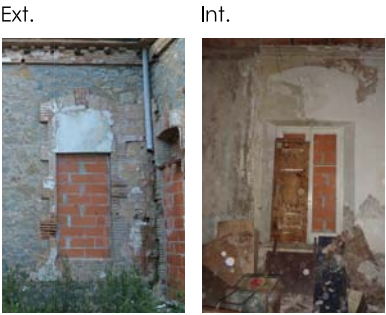
Fe 02- F

Actuació

- FUSTERIA SUPERIOR:
- si és original: fusteria a restaurar. seguint instruccions de Fe02- C
  - si és inexistent: fusteria nova seguint el model fe02-c, (veure plànol fusteria fe02)

PORTICONS INFERIORS: NOUS. Seguint el model Fe02-C (veure plànol Fusteria Fe02)

- En qualsevol cas, s'haurà de realitzar:
- Desmuntatge de la fàbrica de maó existent que conforma el tapiat per tal de recuperar l'obertura original. Avaluació de l'existència i de l'estat de la llinda i dels brancals de l'obertura original.
  - En el cas que sigui necessari, frontisses i ferramentes noves.

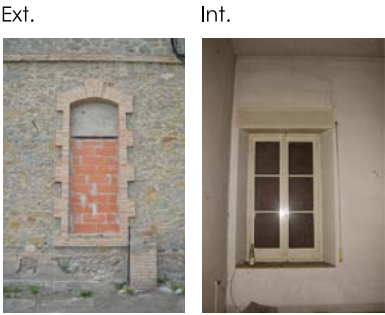
Actuació

FUSTERIA SUPERIOR:  
- si és original: fusteria a restaurar, seguint instruccions de Fe02- C  
- si és inexistent: fusteria nova seguint el model fe02-c, (veure plànol fusteria fe02)

PORTICONS INFERIORS: NOUS. Seguint el model Fe02-C (veure plànol Fusteria Fe02)

En qualsevol cas, s'haurà de realitzar:  
- Desmuntatge de la fàbrica de maó existent que conforma el tapiat per tal de recuperar l'obertura original. Avaluació de l'existència i de l'estat de la llinda i dels brancals de l'obertura original.  
- Desmuntatge de la persiana i de la caixa de persiana per tal de recuperar l'obertura original.  
- En el cas que sigui necessari, frontisses i ferramentes noves.

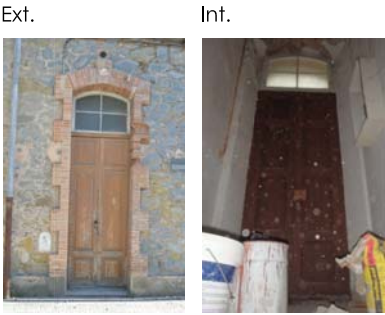
Fe 03- A

Actuació

FUSTERIA INFERIOR I SUPERIOR: FUSTERIA A RESTAURAR. Seguint instruccions de Fe03- B,  
PORTICONS SUPERIORS: NOUS. Seguint el model Fe03-B, (veure plànol fusteria fe03)

En qualsevol cas, s'haurà de realitzar:  
- En el cas que sigui necessari, frontisses i ferramentes noves.

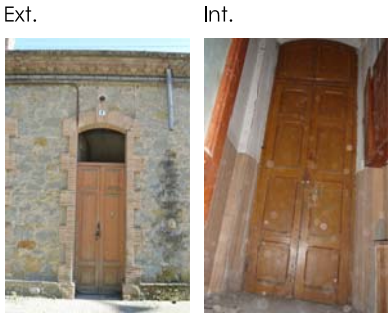
Fe 03- B

És la unitat del model Fe03 que es conserva en la seva totalitat.

Actuació

FUSTERIA INFERIOR I SUPERIOR: FUSTERIA A RESTAURAR

- Neteja i reconstrucció del perímetre de l'obertura afectat.
- Treballs d'acabat del revestiment interior del perímetre afectat amb ús dels materials originals de l'edifici.

PORTICONS SUPERIORS: A RESTAURAR . Seguint instruccions de Fe03- B fusteria a restaurar

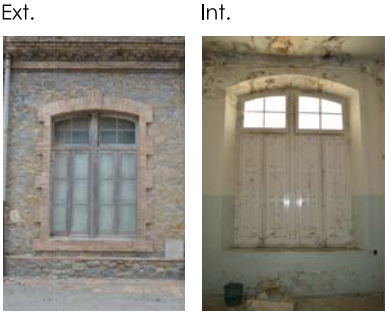
Fe 04- A

És la unitat del model Fe04 que es conserva gairebé en la seva totalitat.

Actuació

FUSTERIA INFERIOR I SUPERIOR: FUSTERIA A RESTAURAR

PORTICONS SUPERIORS: NOUS. Seguint el model Fe08-A, però adaptat a les noves dimensions.

PORTICONS INFERIORS: A RESTAURAR . Seguint instruccions de Fe04- A fusteria a restaurar

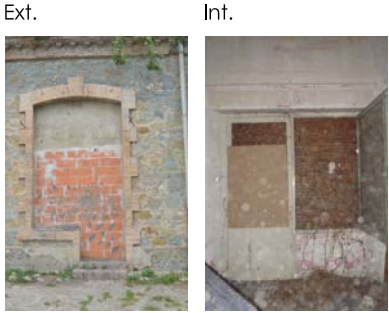
Fe 04- B

Actuació

FUSTERIA SUPERIOR: NOVA. Seguint el model Fe04- A, (veure plànol fusteria fe04)

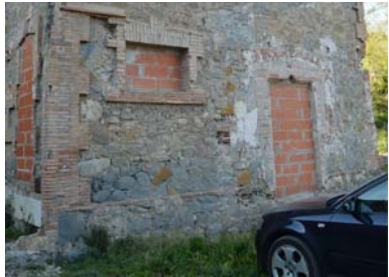
Fe 05- B

FUSTERIA NOVA. Segons model Fe 05-A

- Desmuntatge de la fàbrica de maó i del mur de paredat corresponent, per a la seva reconstrucció amb fàbrica de maó o paredat, segons el cas.
- Reconstrucció de la fàbrica de maó que conforma el perímetre formal de l'obertura, per tal de recuperar la forma de l'obertura original. Avaluació de l'existència i de l'estat dels brancals de l'obertura original.

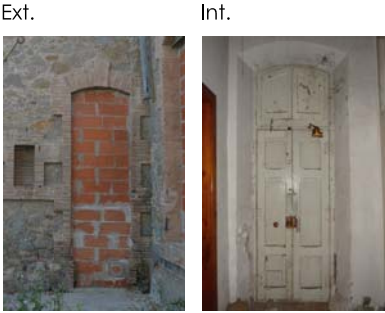
Fe 06- A

És la unitat del model Fe06 que es conserva en la seva totalitat.

FUSTERIA INFERIOR I SUPERIOR: FUSTERIA A RESTAURAR

- Desmuntatge de la fàbrica de maó existent que conforma el tapiat per tal de recuperar l'obertura original. Avaluació de l'existència i de l'estat de la llinda i dels brancals de l'obertura original.

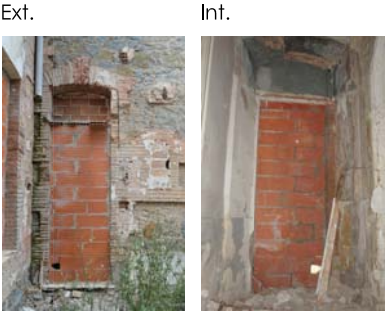
Fe 06- B

És la unitat del model Fe06 que es conserva en la seva totalitat.

FUSTERIA INFERIOR I SUPERIOR: NOVA. Seguint el model Fe06A, (veure plànol fusteria fe06)

- Desmuntatge de la fàbrica de maó existent que conforma el tapiat per tal de recuperar l'obertura original. Avaluació de l'existència i de l'estat de la llinda i dels brancals de l'obertura original.
- En el cas que sigui necessari, frontisses i ferramentes noves.

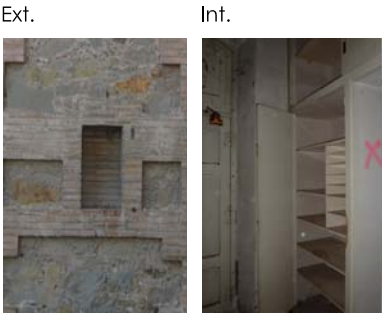
Fe 07- A

Fusteria inexistent

FUSTERIA NOVA. Veure plànol fusteria fe07

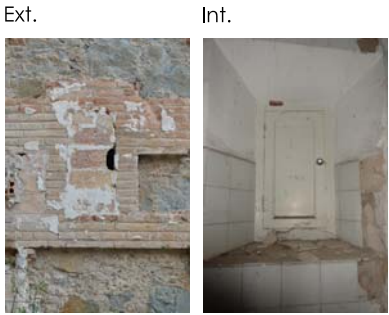
Fe 07- B

És la unitat del model Fe07 que es conserva en la seva totalitat.

FUSTERIA NOVA. Veure plànol fusteria fe07. Conservant la fusteria actual.

En qualsevol cas, s'haurà de realitzar:  
- Desmuntatge de la fàbrica de maó i del mur de paredat corresponent, per a la seva reconstrucció amb fàbrica de maó o paredat, segons el cas.

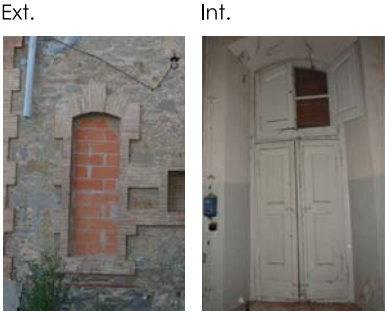
Fe 08- A

És la unitat del model Fe08 que es conserva gairebé en la seva totalitat.

FUSTERIA INFERIOR I SUPERIOR: FUSTERIA A RESTAURAR

- Desmuntatge de la fàbrica de maó existent que conforma el tapiat per tal de recuperar l'obertura original. Avaluació de l'existència i de l'estat de la llinda i dels brancals de l'obertura original.

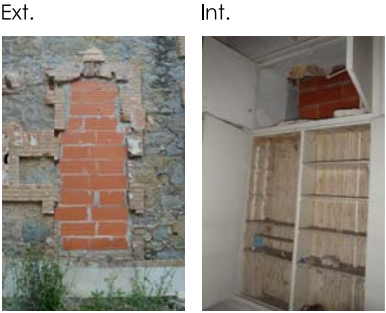
Fe 08- B

FUSTERIA SUPERIOR: NOVA Segons model Fe08-A (veure plànol fusteria fe08)

- Desmuntatge de la fàbrica de maó existent que conforma el tapiat per tal de recuperar l'obertura original. Avaluació de l'existència i de l'estat de la llinda i dels brancals de l'obertura original.
- Desmuntatge de la fusteria existent fruit d'una reforma posterior a la construcció de l'edifici, donat que no segueix el model original.
