**RESTAURACIÓ DE LA CASA DEL METGE DE LA COLÒNIA INDUSTRIAL DE BORGONYÀ, AL TERME MUNICIPAL DE SANT VICENÇ DE TORELLÓ**

**PROPOSTA DE RESTAURACIÓ**

FAÇANES. LESIONS

ALÇAT NORD

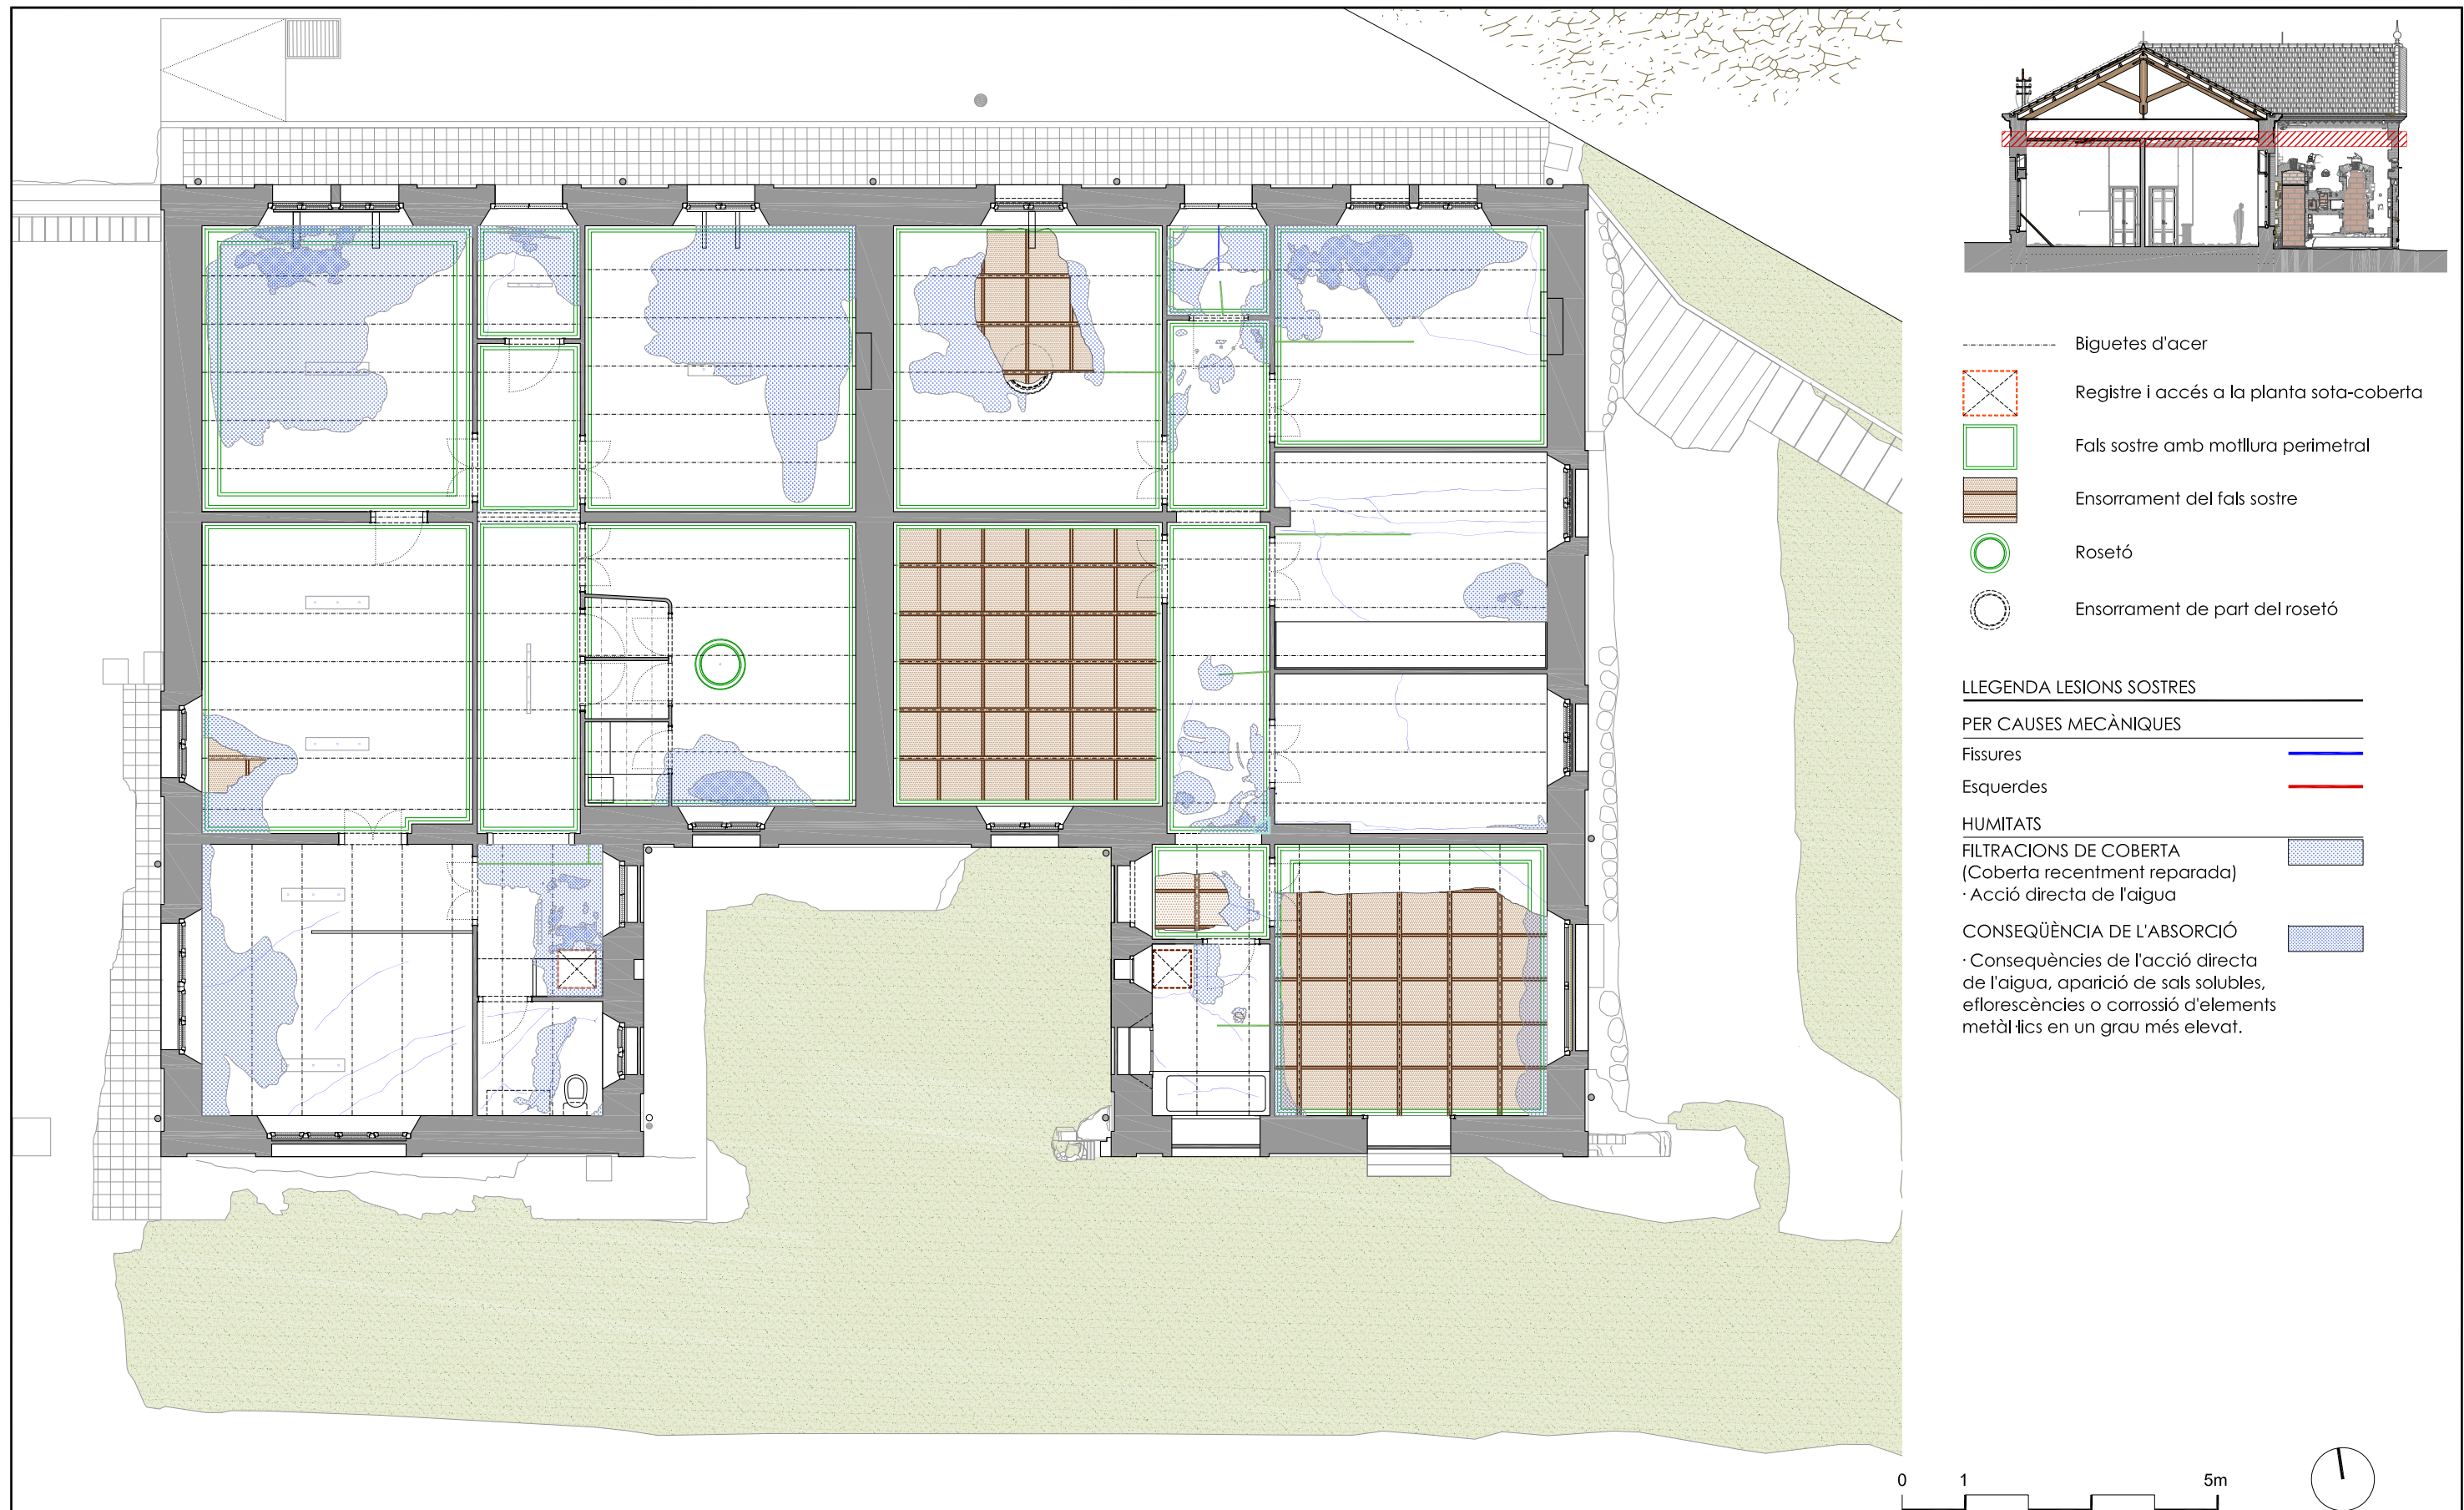
- Biguetes d'acer
- ⊠ Registre i accés a la planta sota-coberta
- Fals sostre amb motllura perimetral
- Ensorrament del fals sostre
- Rosetó
- ⊙ Ensorrament de part del rosetó

#### LLEGENDA LESIONS SOSTRES

##### PER CAUSES MECÀNIQUES

- Fissures —
- Esquerdes —

- FILTRACIONS DE COBERTA —
- (Coberta recentment reparada)
- Acció directa de l'aigua

- CONSEQÜÈNCIA DE L'ABSORCIÓ —
- Conseqüències de l'acció directa de l'aigua, aparició de sals solubles, efflorescències o corrosió d'elements metàl·lics en un grau més elevat.

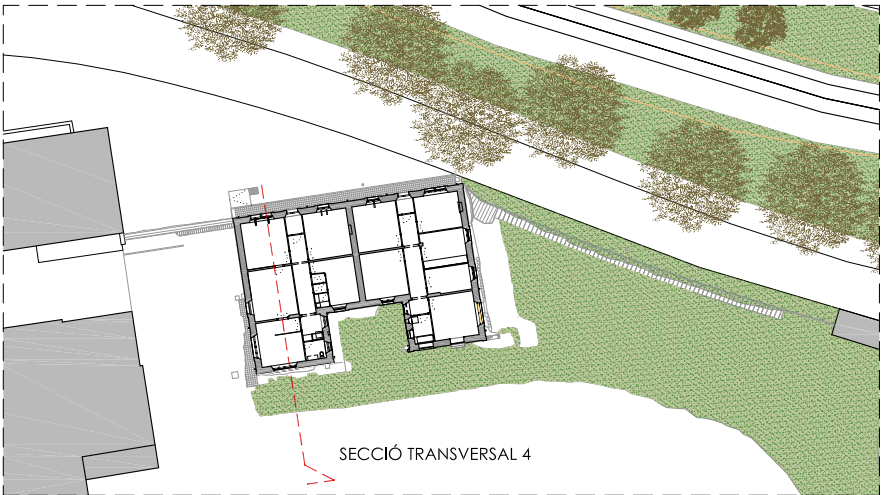
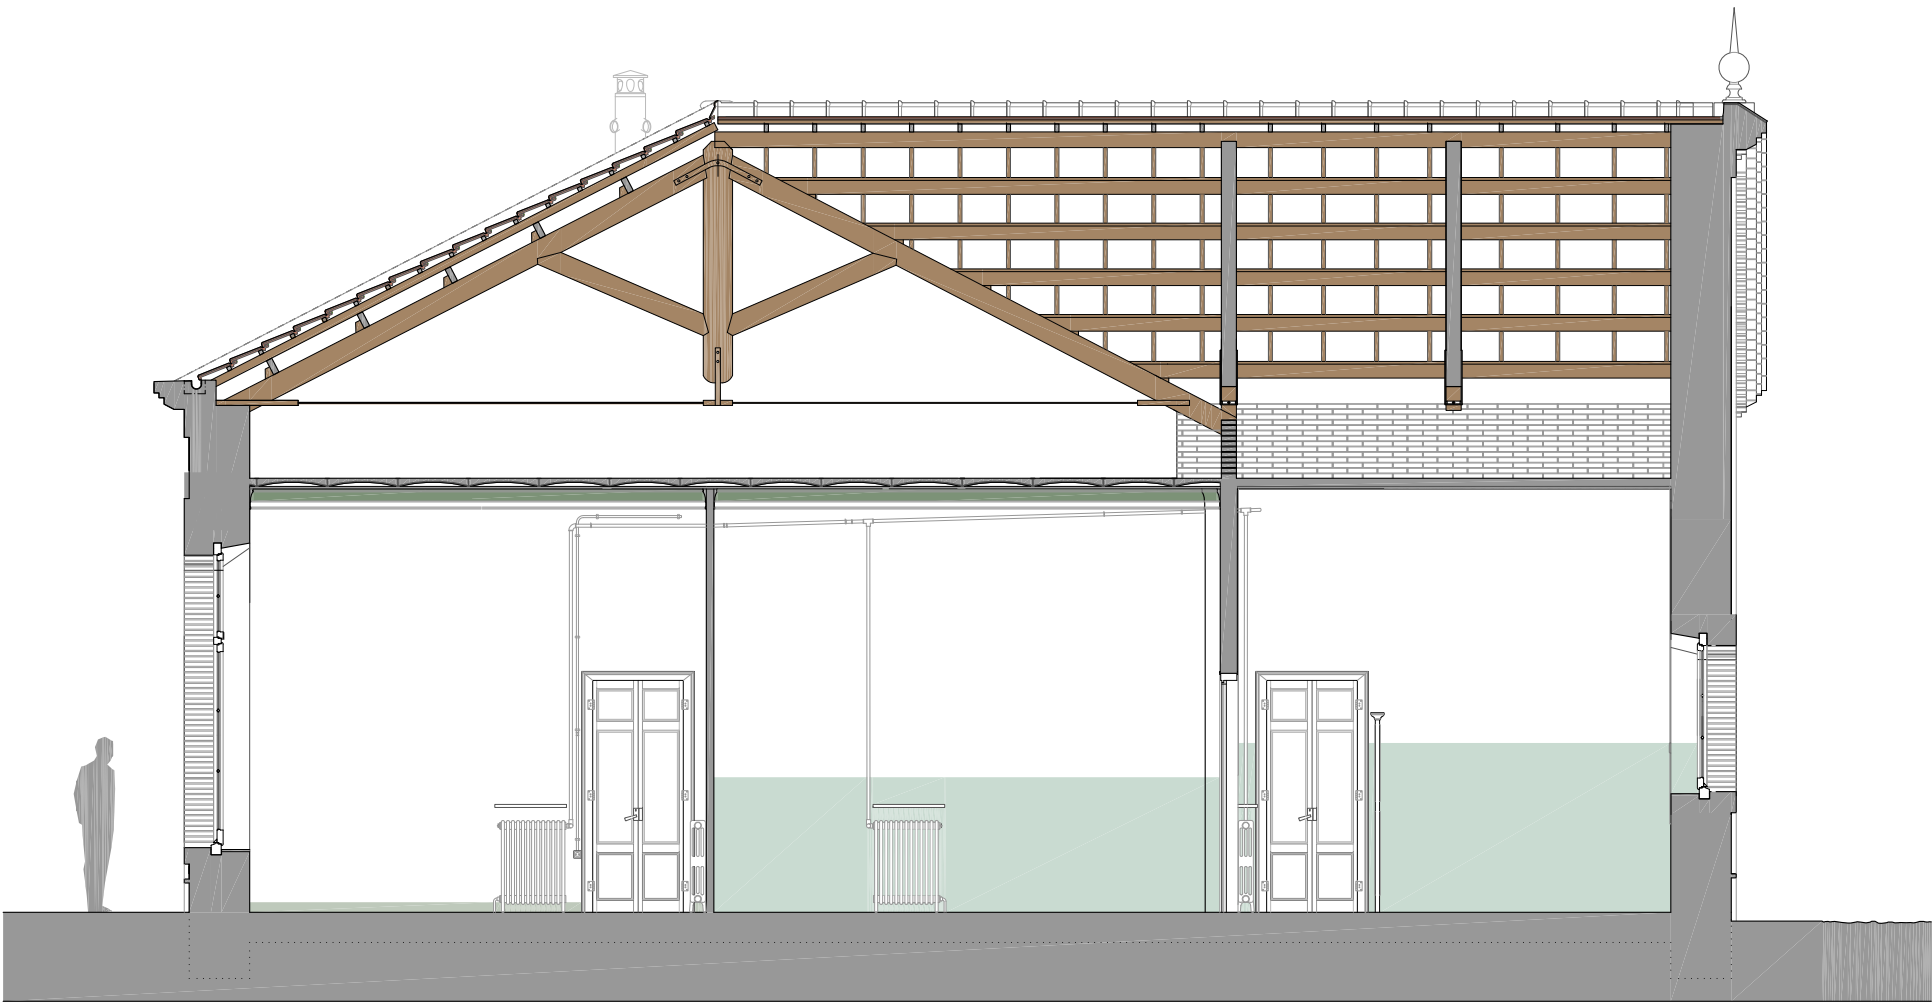
| RESTAURACIÓ DE REVESTIMENTS | | RESTAURACIÓ DE FISSURES I ESQUERDES | | RESTITUCIÓ DE MATERIAL | | | |
|---|---|---|---|---|---|---|---|
| IA | REVESTIMENTS EN ESTAT DEFICIENT O MOLT DEFICIENT | IB | REVESTIMENT EN ESTAT ACCEPTABLE O AMB LLACUNES | IC | REVESTIMENT DE PAREDAT AMB ARREBOSSAT | ID | REVESTIMENT AMB ARREBOSSAT |
| | 1. Repicat de les capes de revestiment existents fins arribar a la façana | | 1. Netejat del revestiment i consolidació dels límits de la llacuna | | 1. Neteja de la fàbrica i el morter mitjançant el raspallat amb aigua i sabó neutre | | 1. Neteja manual en sec amb raspall sobre les zones on el material hagi desaparegut o s'hagi degradat. |

Font imatges: Vegas, F; Mileto,C "Aprendiendo a restaurar"
